PARECER RELATIVO À INSTABILIDADE DE TALUDE
NA FREGUESIA DE CORTEGAÇA
CONCELHO DE OVAR
DISTRITO DE AVEIRO

Prof. Associado
Faculdade de Engenharia da Universidade do Porto
Departamento de Engenharia de Minas

maio de 2017

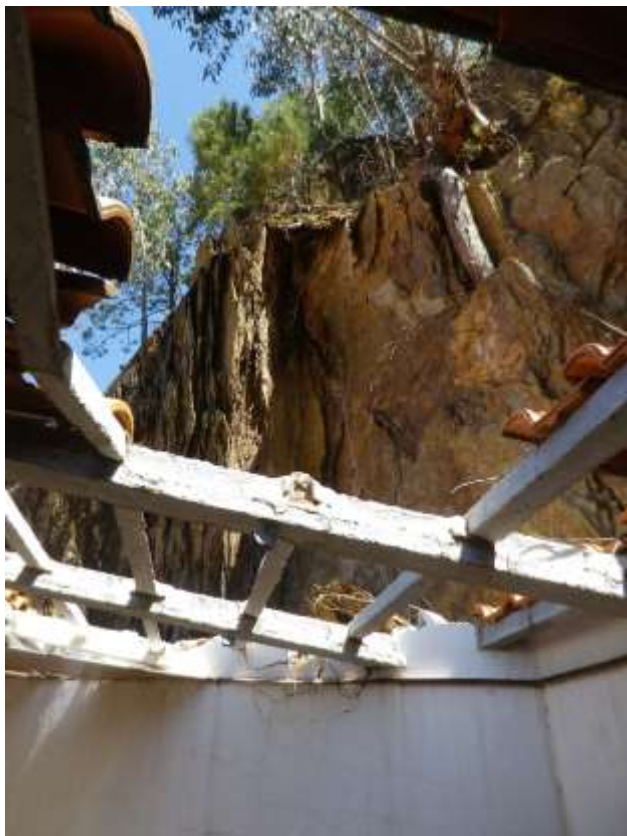
Fotografia 1

Foi referido pelo requerente do presente Parecer que em fevereiro de 2017, ocorreu uma derrocada no talude em estudo, tendo muito do material solto atingido edificação na sua propriedade. Os danos sobre a construção fizeram-se sentir sobretudo ao nível de um telhado e paredes, danos esses bem visíveis na Fotografias 1 e 2.

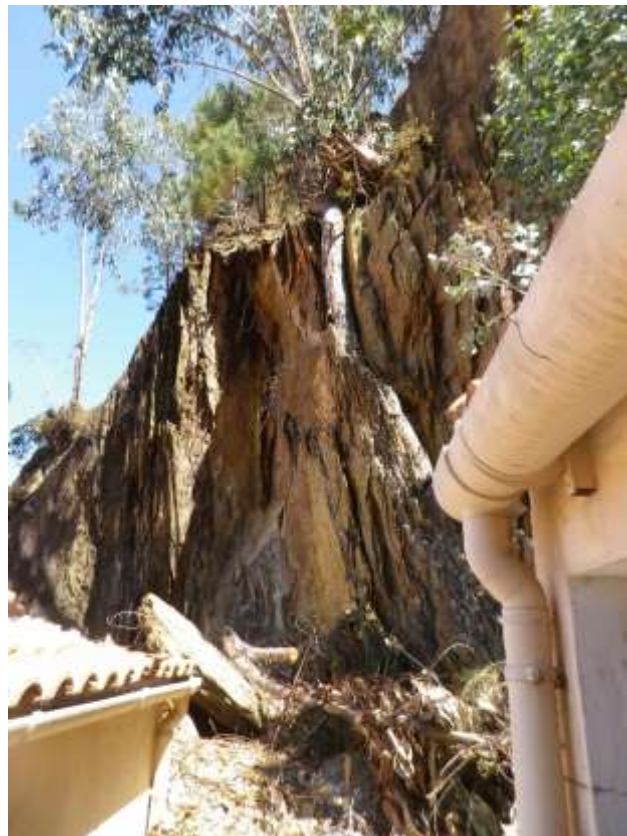
Fotografia 2

O material derrubado possui granulometria variada, desde blocos métricos, visíveis nas Fotografias 2 e 3, até fragmentos de granulometria muito pequena.

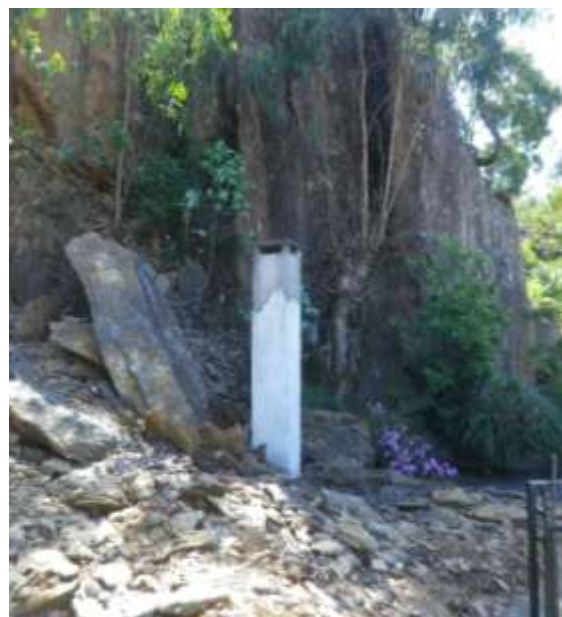
Foi também referido que no ano de 2016 já tinha havido uma queda de muito material oriundo deste talude, sobre a placa de betão armado de um espaço construído contíguo, pertença de um outro proprietário. Na Fotografia 3 ilustra-se a atual situação dessa anterior derrocada.

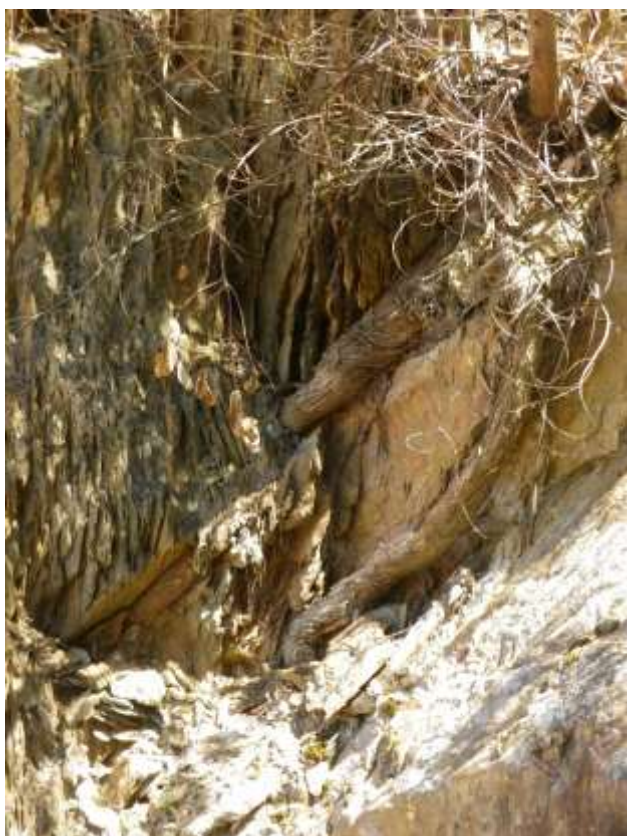
Fotografia 4

É evidente a proliferação de raízes de diversas espécies vegetais que aproveitam os planos de xistosidade para progredirem em direção subsolo. Destacam-se as raízes bem desenvolvidas de eucaliptos que constituem a principal espécie arbórea do topo do talude (Fotografias 4 e 5).

No caso dos tombamentos por flexão, este tipo de ocorrência está a ser favorecida pela forte meteorização da rocha e crescimento acelerado de raízes de plantas e árvores nos planos de xistosidade, abrindo-os por pressão contínua.

- Eliminação de toda a vegetação existente no talude e na sua parte superior;
- Remoção de todo o material rochoso que se encontra solto desde a parte superior do talude até à sua base;
- Criação de uma banquetta ao longo de todo o topo do talude;
- Implementação de um sustimento estrutural flexível, do tipo de rede metálica de elevada resistência, de dupla malha, fixa ao talude através de placas de cabeça de pregagens passivas (Fotografia 8).

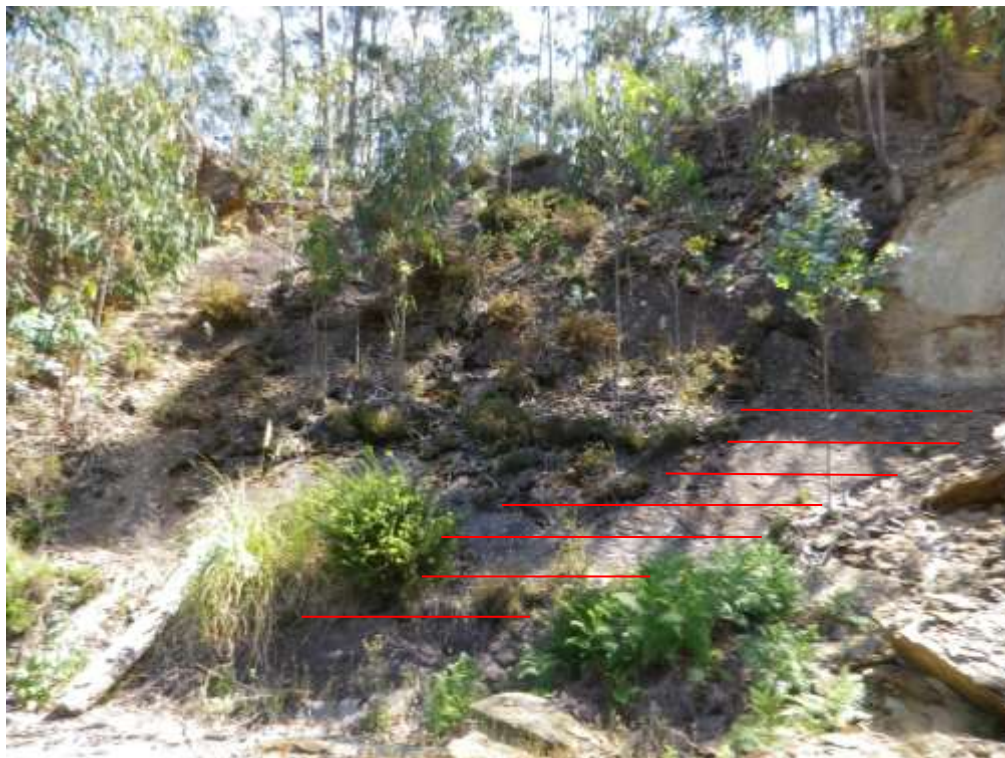
Para além dos planos de xistosidade é evidente, no talude, a existência de um plano estrutural de fratura que inclina precisamente em direção ao terreno do requerente do presente Parecer.

Esse plano é visível na Fotografia 6 e possui linhas de nível N 15° W (assinaladas a vermelho) e linha de maior declive 42° para SW. Como se pode constatar, a sua inclinação é bem menor que a inclinação do talude que ronda os 80° para WSW.

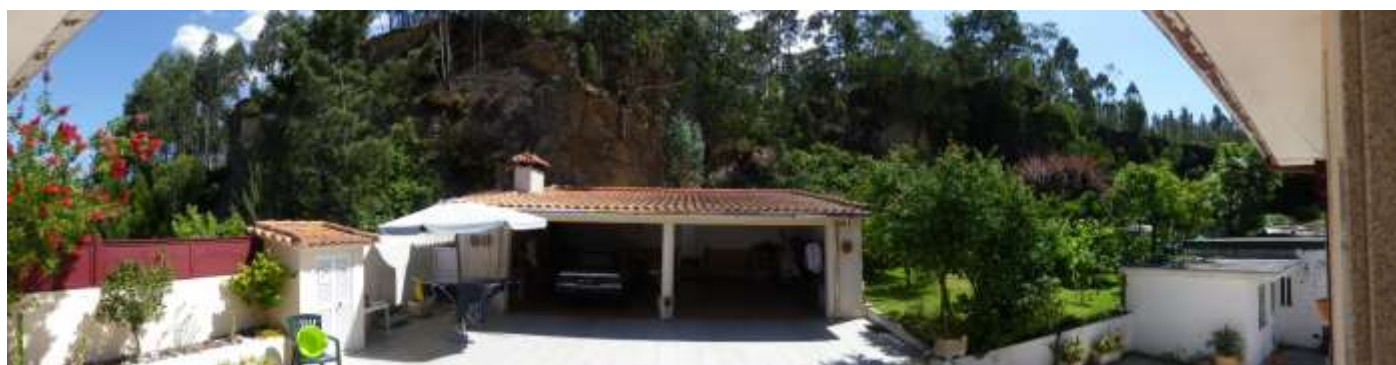
Somente por observação à distância, estima-se que o talude terá em média, e nas traseiras da propriedade do requerente, varia entre os 10 e 15 metros de altura. O talude, no seu prolongamento para norte, apresenta um desnível muito maior que se estima que possa chegar aos 25 metros.

Fotografia 7 – Vista geral do talude em relação à propriedade.

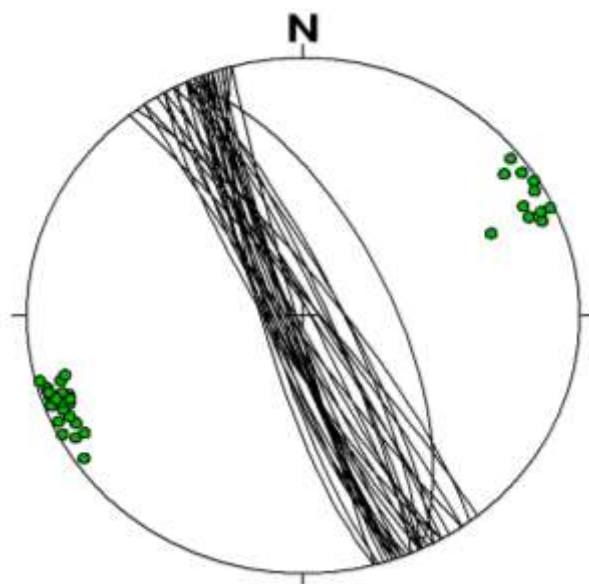
Na Figura 6, apresenta-se a projeção esterográfica (software Setreonet) dos polos de 35 planos de xistosidade observados no talude (pontos a verde). Recorreu-se à representação de polos de planos tendo em vista obter uma melhor discretização destes, uma vez que estamos perante planos com inclinação próxima da vertical. Juntamos a esta representação os respetivos arcos dos planos de xistosidade (traço preto).

Figura 6
Diagrama de Arcos e Polos de Planos de Xistosidade

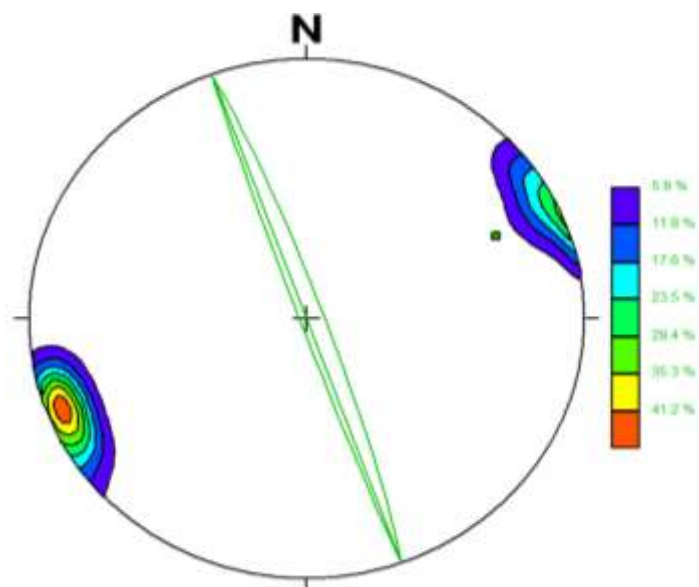
Figura 7

Na figura 7, representa-se o diagrama de densidade de polos que evidencia as características médias das duas famílias de planos de xistosidade que encontramos no talude. Como se evidencia, as duas famílias de planos são sub-verticais (80° e 85° respetivamente) e possuem praticamente a mesma linha de nível, sendo que família mais abundante é a que inclina para ENE. A outra família, tem inclinação para WSW, e inclina em média mais 5 graus que a anterior.

- Família 1
Linha de nível $N20^\circ W$
Linha de maior declive $85^\circ ENE$
- Família 2
Linha de nível $N20^\circ W$
Linha de maior declive $88^\circ WSW$

Diagrama de densidades de polos de planos de xistosidade e representação dos arcos das duas famílias de planos detetadas no talude

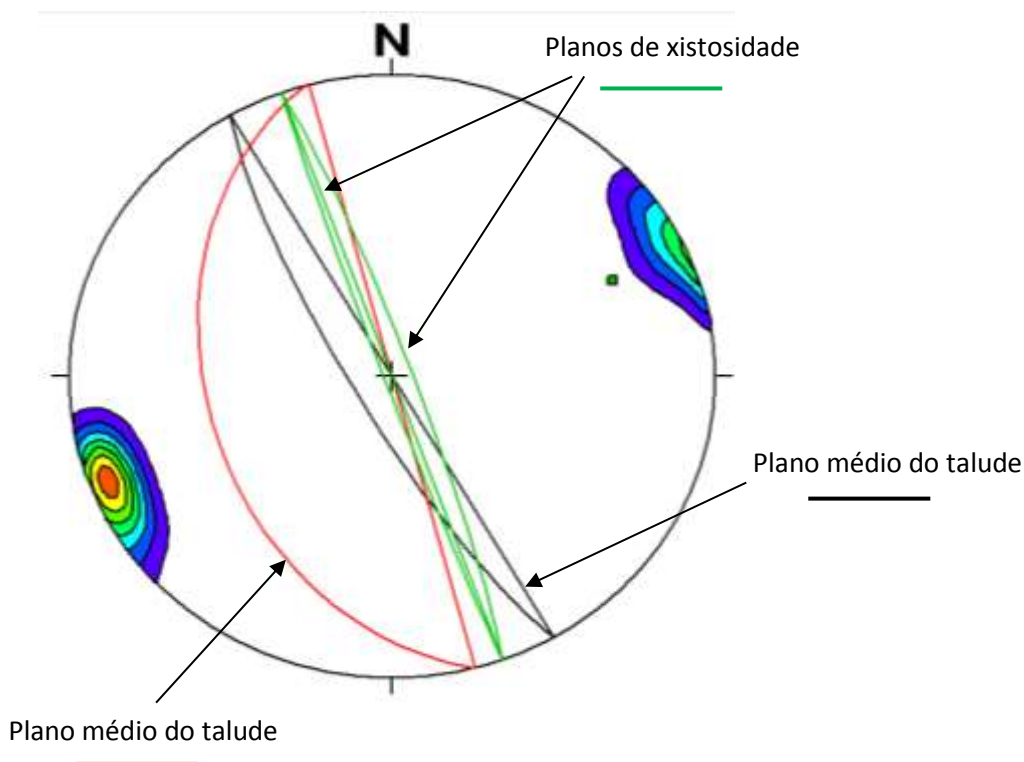
Figura 8

Na Figura 8, compilam-se informações relativas às famílias de planos de xistosidade (traço verde), ao plano estrutural de menor inclinação que se mostra na Fotografia 6 (traço vermelho) e ao plano geral que se pode associar ao talude em estudo (traço preto).

Diagrama síntese das estruturas presentes e sua relação com a atitude geral do talude

Esta compilação mostra uma clara tendência para a instabilidade da estrutura rochosa do talude e elevada probabilidade ocorrência de derrocadas de dois tipos no local: tombamento de blocos por flexão (Figura 9) e escorregamentos de material sobre fratura extensa em direção ao terreno do requerente deste Parecer (Figura 10).

A projeção esterográfica sintetizada na Figura 8, evidencia o facto de os planos estruturais representados possuírem linhas de direção que não diferem muito da direção do talude e as inclinações respetivas favorecerem a movimentação dos materiais dos dois tipos em direção ao terreno contíguo.
